東北地方太平洋沖地震 緊急被害状況報告（宮城大学） 気仙沼および周辺小漁港集落

東北地方太平洋沖地震緊急被害状況報告・気仙沼および周辺小漁港集落

① 被害状況の概要

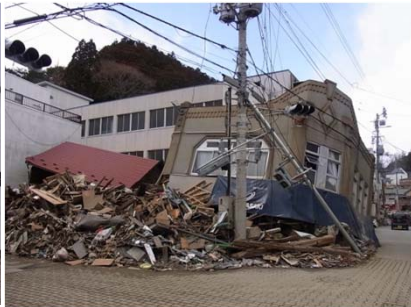
大きく被害を受けているものもある。

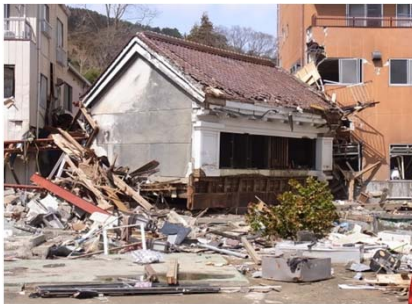
流された2階建て蔵風建物。

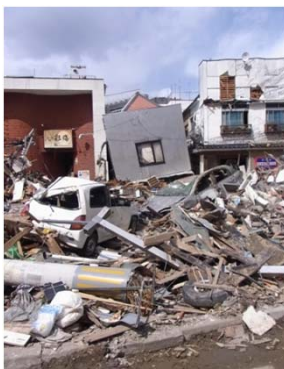
歓楽街。被害を受けたカーテンウォール。

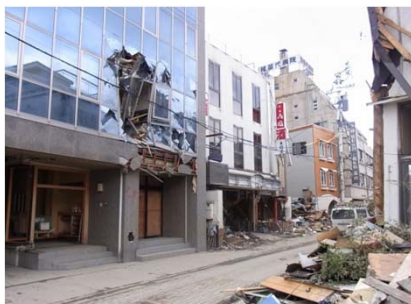
歓楽街。被害を受けたカーテンウォール。

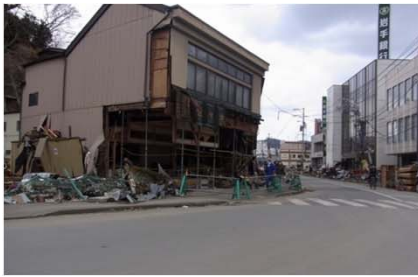
仮設足場で補強される店舗併用住宅。

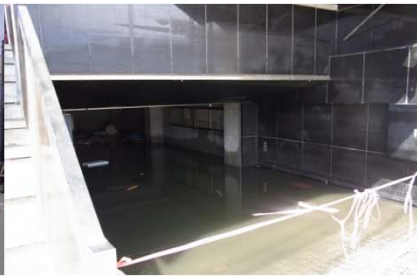
水のひかない地下駐車場。

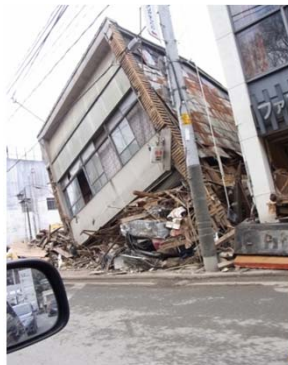
店舗併用住宅 岩壁に流された事務所建物。

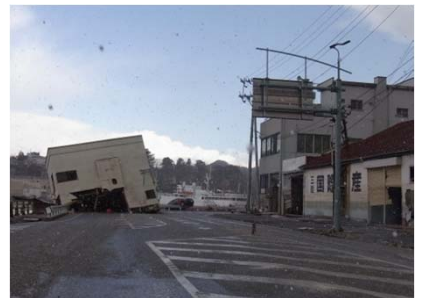
フェリー発着所建物。ピロティー状になっているため、津波が下を走った模様。

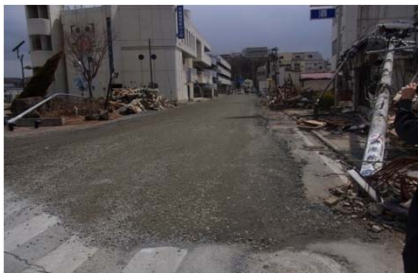
沈下した道路を臨時補修している様子。

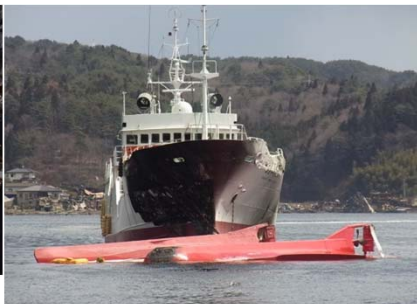
港の船舶。火災と転覆の事例。

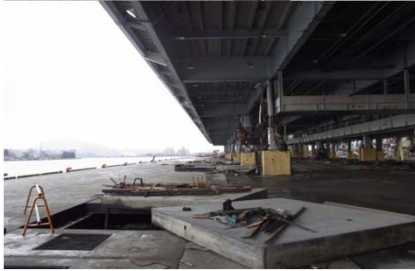
護岸部分のスラブが浮き上がった模様。

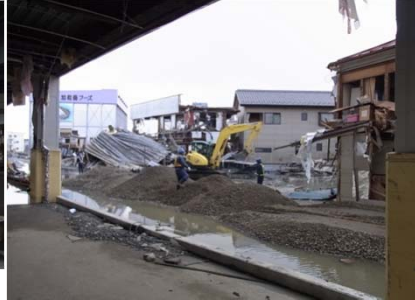
魚市場外部の道路緊急補修状況。

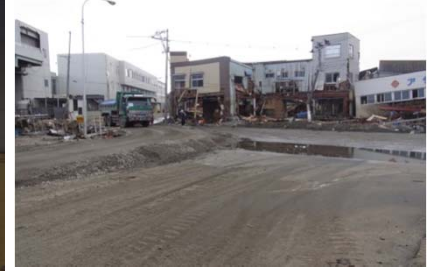
緊急補修にも2段階の段差がある。

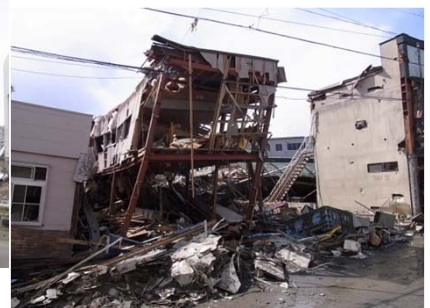
小工場の破損状況。

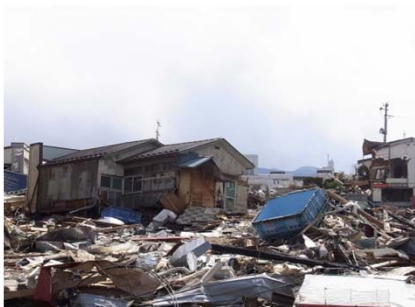
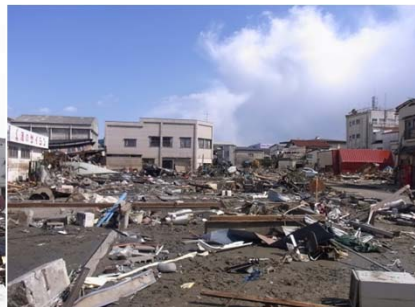
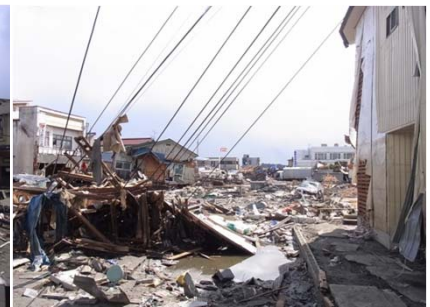
仲町付近の様子。

同左。ほとんどが基礎から移動している。 同左。

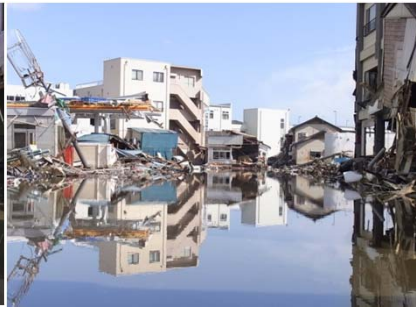
浸水状態が続いている状況。

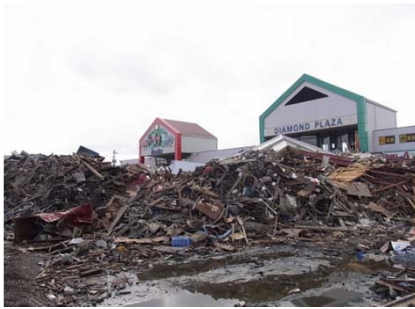
緊急補修された道路もある。

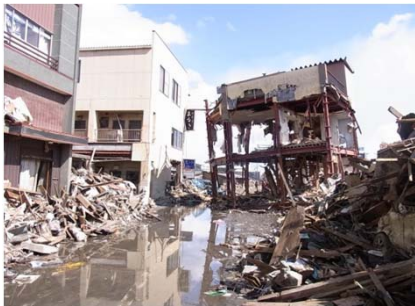
移動した
鉄骨建物

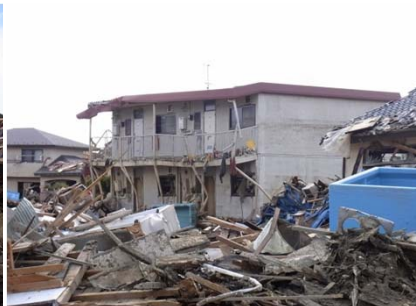
移動した鉄骨建物の反対側から。

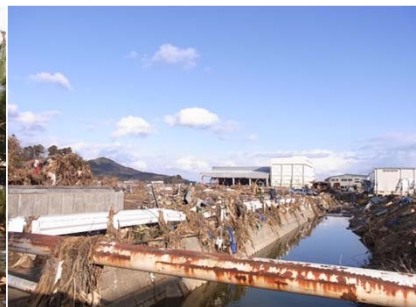
内の脇エリアの被災状況。

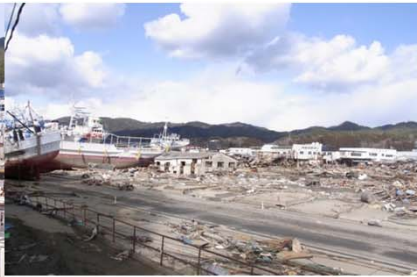
同左。この道路を大型船舶が流された。

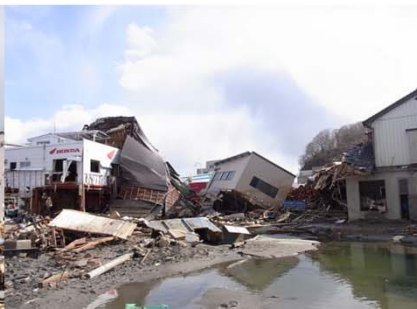
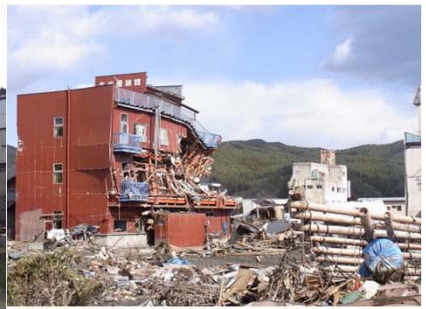
錦町の被害状況。小型船舶も打ち上げられている。地盤沈下も見られる。

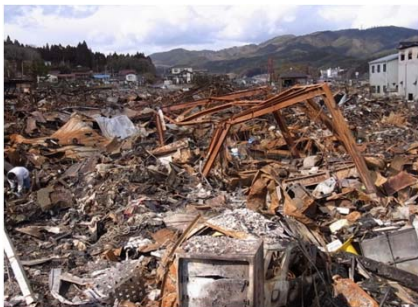
広範な火災被害に見舞われたみなと町。

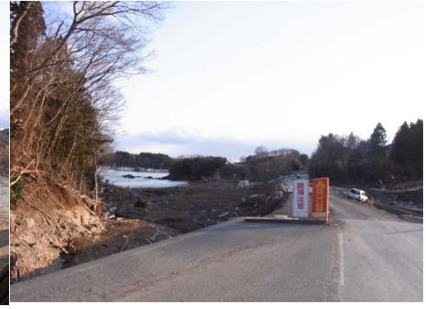
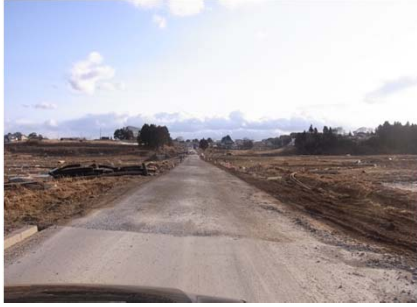
河川付近全体の土地が流され道路は盛土で復旧。 片側まで復旧した道路。

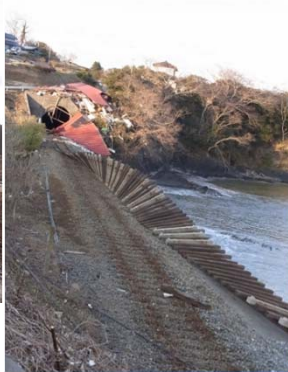
相当距離の道路が流された。

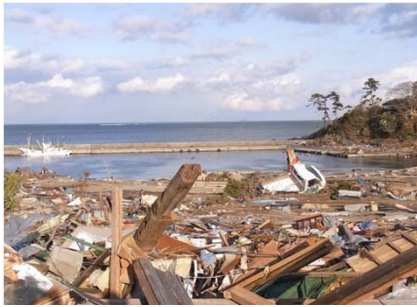
大谷海岸付近の住宅が壊滅状態。

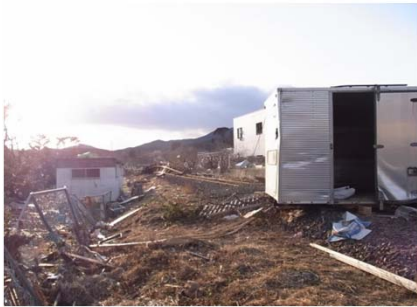
駅の線路。コンテナが流されている。

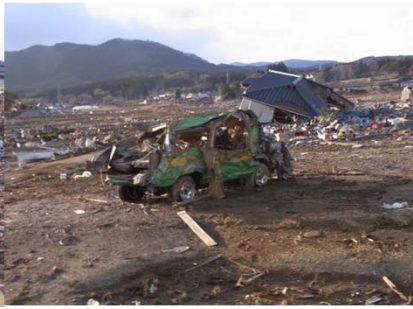
大谷海岸の田畑エリア。

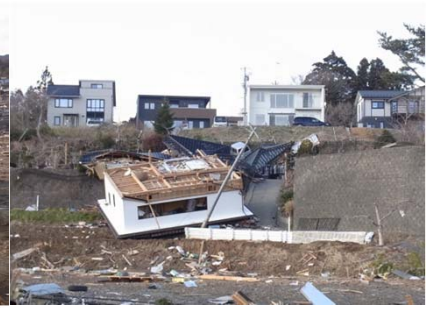
大谷海岸の高台住宅。

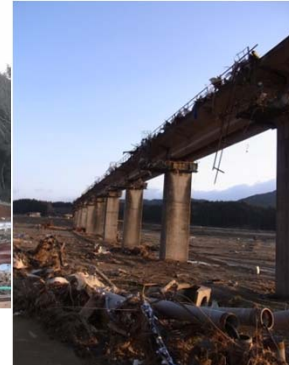
高架上にも
瓦礫が乗る

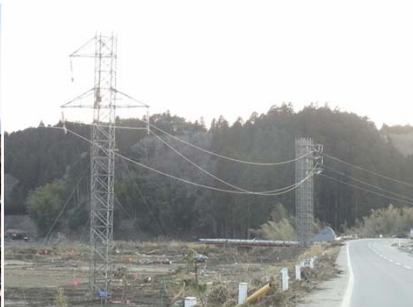
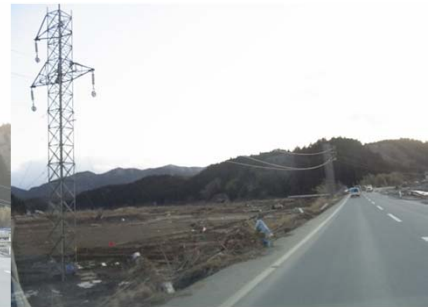
仮設の配電線。

同左。

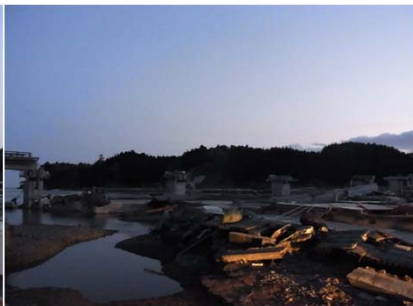
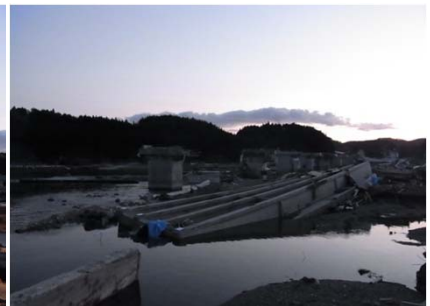
歌津地区の高架落下状況。

同左。
